## **ATMINTINĖ METALINIŲ ATRAMŲ GELŽBETONINIŲ PAMATŲ APŽIŪROS IR REMONTO DARBAMS**

AB „Energijos skirstymo operatorius“

Atmintinė taikoma OL 35 kV metalinių atramų surenkamų g/b pamatų apžiūros ir remonto darbams.

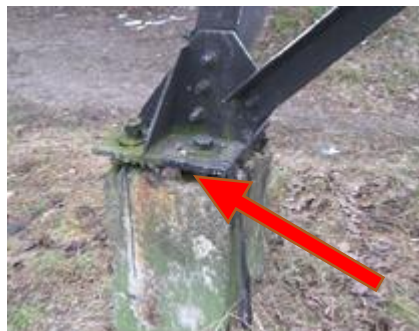
#### *Tarpas tarp pamato galvenos ir atramos metalinio pado*

Jeigu pamato betonas tvarkingas, nereikalaujantis atstatomojo remonto, bet egzistuoja neužtaisytas tarpas tarp galvenos betono ir atramos pado – tarpą reikia užtaisyti. Išvalyti nuo augmenijos, kitų teršalų, sudrėkinti betoną. Galvenos perimetru, viename lygyje su atramos pado metalinės plokštelės plokštuma montuojami klojiniai. Tarpo užtaisymui naudojamas nesitraukantis betono mišinys (WEBER JR 600-3 arba analogas). Betonuojant, formuojami nuolydžiai nuo metalinio pado kraštinių link klojinių perimetro. Paviršius užgeležinamas ir laikinai apsaugomas mišinio kietėjimo laikotarpiui.
